ANEXO ESTUDIO PATRIMONIO

PLAN REGULADOR COMUNAL DE SIERRA GORDA

MEMORIA EXPLICATIVA
ANEXO: ESTUDIO PATRIMONIO INMUEBLE

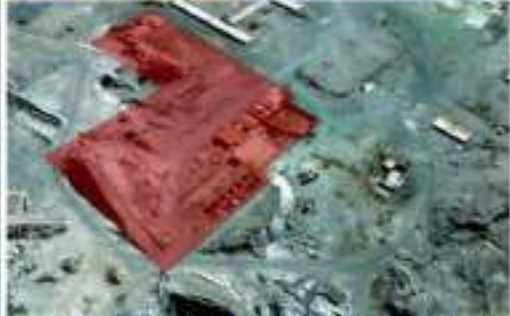
4.2.-RESEÑA (Urbana/Arquitectónica/Histórica/Económica/Social)				
<p>Dentro de las ruinas de las ex oficinas salitreras existentes en la comuna de Sierra Gorda, se encuentra la Oficina Salitrera Aconcagua, localizada en el Cantón Central, estuvo en funcionamiento entre 1908 y 1931 siendo sus propietarios Baburizza y Bruna & Cia. Otros propietarios fueron: Cia. Salitrera Progreso y The Nitrate Company. Actualmente, quedan vestigios de la arquitectura de la época del salitre, que pueden ser rescatados e incorporados dentro de un circuito patrimonial.</p>

7.5 OBSERVACIONES										
Se puede observar que los edificios de la época del salitre, conservan aún su forma original en cuanto a tipología edificatoria, con cubiertas a dos aguas típicas de la arquitectura de la época. En cuanto a su materialidad, también se conservan aspectos característicos de las construcciones de las saliteras, en base a muros con uso de paneles de zinc, en algunos casos.

8.7 OBSERVACIONES										
Están las instalaciones industriales correspondientes a las dos etapas, existen además las tortas de tipo, casas de la época y piscinas de decantación. Hay también un pequeño cementerio cerca.

8.- CONCLUSIONES Y RECOMENDACIONES										
En términos generales, esta ex oficina salitrea tiene un valor histórico, que ha resistido al paso del tiempo y no está totalmente destruido. Hay que considerar que todas las ex oficinas saliteras sufrieron saqueos de sus techumbres y dinteles, a diferencia de esas otras oficinas que hoy son ruinas, esta ex oficina todavía mantiene un pequeño conjunto de edificios con el lenguaje de la arquitectura de la época, lo cual se puede poner en valor de diferentes formas. También, posee valor histórico para la minería de la región por haber sido primero una oficina salitrea, y luego pasar a ser procesadora de cobre (también hay restos de esas faenas).

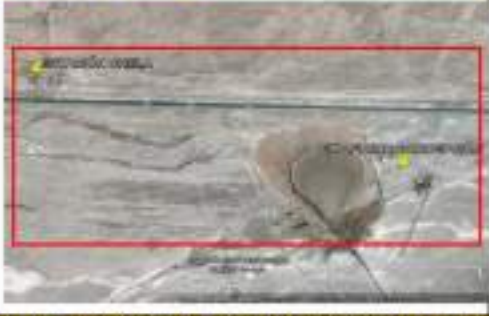
4.2.- RESEÑA (Urbana/Arquitectónica/Histórica/Económica/Social)				
<p>A pesar de los escasos restos observables en terreno Estación Chela y ex Oficina Concepción presentan interés por la cercanía de una torta de acopio que es testigo y señal de la actividad industrial que se desarrollaba en el lugar. Por otro lado la existencia de un pozo de agua todavía en uso en Estación Chela permitiendo avizorar un futuro distinto para ese entorno indicando además la necesidad de protegerlo.</p>

7.5 OBSERVACIONES										
Si bien este conjunto se encuentra bastante deteriorado, al igual que otras ex oficinas salitreas existentes en la Comuna, posee un elemento natural que lo hace de interés y es la existencia de un pozo de agua con vegetación, lo cual puede ser un elemento gestilante de su posible puesta en valor patrimonial.

8.7 OBSERVACIONES										
Podemos decir que esta ex oficina salitrea, que junto a la estación Chela, están bastante deterioradas, pero que aún no están totalmente destruidas ya sea por la intervención humana o por efectos naturales. Hay que considerar que todas las ex oficinas salitreas sufrieron saqueos de sus techumbres y sus dinteles, por la preciosa madera de pino Oregon. Esta zona además está incorporada en el actual plan regulador como Área especial Comunal "Zona de Interés Histórico Turístico", lo cual hace necesario su recuperación.

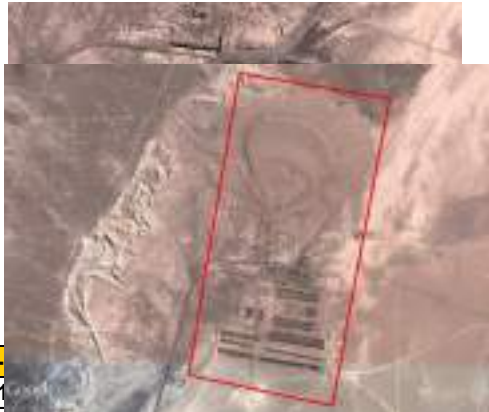
4.2.- RESEÑA (Urbana/Arquitectónica/Histórica/Económica/Social)				
<p>Dentro de las ruinas de las ex oficinas salitreras existentes en la comuna de Sierra Gorda, se puede decir que este conjunto en particular tiene cierto interés al formar un conjunto bastante homogéneo con pabellones alineados formando manzanas alargadas que configuran una plaza central, la cual se observa contaba con áreas verdes en forma triangular a la manera de las plazas de armas. Además cuenta con una base de un odeón el cual ya ha desaparecido. Es interesante además que está incorporado en el plan regulador como un área especial comunal "Zona de Interés Histórico Turístico".</p> <p>Se tiene algunos datos de cuantas personas llegaron a vivir en esta oficina salitrera, pero no se tienen más antecedentes de su fecha de creación y declive.</p>

8.7 OBSERVACIONES										
En términos generales, esta ex oficina salitrea tiene valor en su conjunto, que al parecer no ha sido totalmente destruido ya sea por la intervención humana o por efectos naturales. Hay que considerar que todas las ex oficinas salitreras sufrieron saqueos de sus techumbres y sus dinteles, por la precada madera pino cregón. A diferencia de otras oficinas salitreras que realmente son ruinas y sitios muy deteriorados, esta ex oficina todavía mantiene el sentido de conjunto, de una pequeña localidad, la cual puede ser puesta en valor de diferentes formas. Esta zona además está incorporada en el actual plan regulador como Área especial Comunal "Zona de Interés Histórico Turístico", lo cual hace necesario su recuperación.

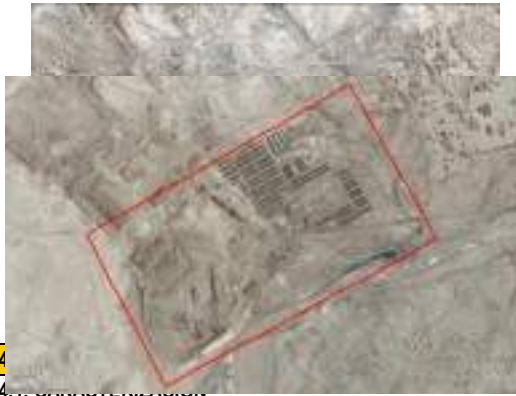
4.2.- RESEÑA (Urbana/Arquitectónica/Histórica/Económica/Social)				
<p>La Oficina Salitrera Francisco Puelma - llamada anteriormente Carmen Alto - comenzó a elaborar salitre con el Sistema Shanks el año 1907, constituyéndose en una de las oficinas más importantes debido a su capacidad de producción, número de trabajadores y población de su campamento. Su nombre corresponde a un connotado ingeniero e industrial chileno, precursor de la explotación de salitre en el Cantón Central de la Provincia de Antofagasta, quien en sociedad con José Santos Ossa, Jorge Smith, Melbourne Clark, Agustín Edwards y Gibbs & Cia., dieron origen a la empresa "Melbourne Clark y Cia", que posteriormente pasó a denominarse "Compañía de Salitres y Ferrocarril de Antofagasta". Las ruinas de la Oficina Salitrera Francisco Puelma fueron decretadas Monumento Histórico Nacional bajo el Decreto Supremo N° 281 del 23 de mayo de 1989.</p>

7.5 OBSERVACIONES										
El estado de la ex oficina Puelma está en franco deterioro, en ruinas a pesar de la formalidad de Monumento Nacional. Sin embargo, existen aun manzanas con baterías de viviendas como testigos de la vida que albergaron, y los sistemas constructivos y estructurales que se utilizaron y que perduran hasta hoy.

8.7 OBSERVACIONES										
Actualmente, esta ex oficina salitrera, se encuentra en una condición de abandono y deterioro, observándose en visita a terreno, algunas estructuras que aún perduran, sobre todo los muros de las viviendas de trabajadores. El acceso a Puelma, tal como ocurre con las demás oficinas, salvo Lina, es expedito al estar cercanas a la carretera.

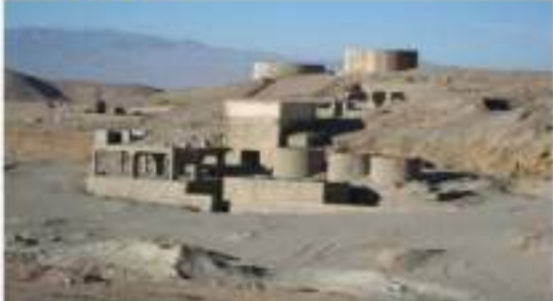
4.2.-RESEÑA (Urbana/Arquitectónica/Histórica/Económica/Social)				
<p>Antiguo centro de extracción de plata descubierto en territorio Boliviano por José Díaz Gana, el 24 de marzo de 1870, próximo a la actual localidad de Sierra Gorda. Más que una mina se trataba de una vasta comarca de afloramiento de plata casi pura.</p> <p>El Mineral de Caracoles llegó a tener buenos edificios administrativos y enorme población de rancherías. Fue ocupado por tropas chilenas inmediatamente después de Antofagasta (febrero de 1879).</p> <p>Estas ruinas de la "Fumona", como se le conoce y el cementerio de este antiguo mineral de plata, se encuentran actualmente abandonados y sin ningún tipo de protección.</p>

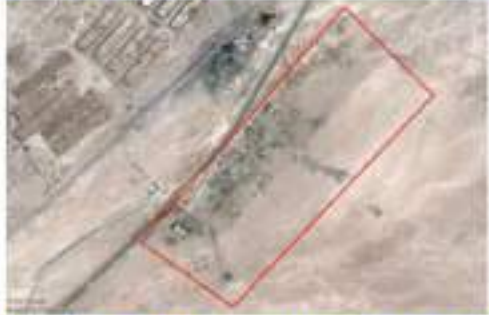
4.2.-RESEÑA (Urbana/Arquitectónica/Histórica/Económica/Social)				
<p>Fue fundado en 1911 por el médico chileno Lautaro Ponce Arellano quien tuvo la iniciativa de crear un sanatorio para la atención de los accidentados y enfermos de las explotaciones salitreras de las cercanías. Pampa Unión se fundó al costado de la Estación Unión del Ferrocarril Antofagasta-Bolivia y a su alrededor se formó espontáneamente un poblado que tuvo un crecimiento corto, pero importante para la región. Pampa Unión alcanzó su auge en los años 1920. Junto al desarrollo comercial, la oferta de servicios se fue completando: Compañía de teléfonos (1921), Carabineros y Registro Civil, entre otros.</p>

8.7 OBSERVACIONES											
Actualmente el deterioro continúa y cada vez son menos los edificios reconocibles debido al estado ruinoso y urge una pronta intervención. En relación al cementerio del poblado, muy característico, actualmente se mantiene relativamente bien a pesar de los constantes saqueos de las tumbas de algunos mausoleos. No cuenta con un acceso controlado ni vigilancia, quedando a la buena voluntad de los visitantes el no seguir deteriorándolo.

5.2 APTITUD DE LOS INMUEBLES PARA SER INTERVENIDOS (Antecedente que servirá para la definición de Normas Urbanísticas (inciso final artículo 2.1.18. OGUC)				
<p>Pampa Unión está declarada MONUMENTO HISTÓRICO, a pesar de ello, está muy deteriorada, pero se pueden intervenir algunas baterías de viviendas, recuperar y poner en valor el cementerio y las fachadas con iluminación nocturna que pueden ser vistas desde la carretera la cual pasa muy cerca de las ruinas. Pampa Unión, ofrece la ventaja de ubicarse al borde de la carretera, lo cual puede aprovecharse para hacer de la oficina una parada de un circuito turístico salitrero. Sin embargo esa facilidad de acceso, es al mismo tiempo su mayor desventaja pues mucha de su destrucción actual se debe al saqueo, y también corre peligro por una eventual ocupación de parte de los terrenos en la futura autopista entre Antofagasta y Calama.</p>

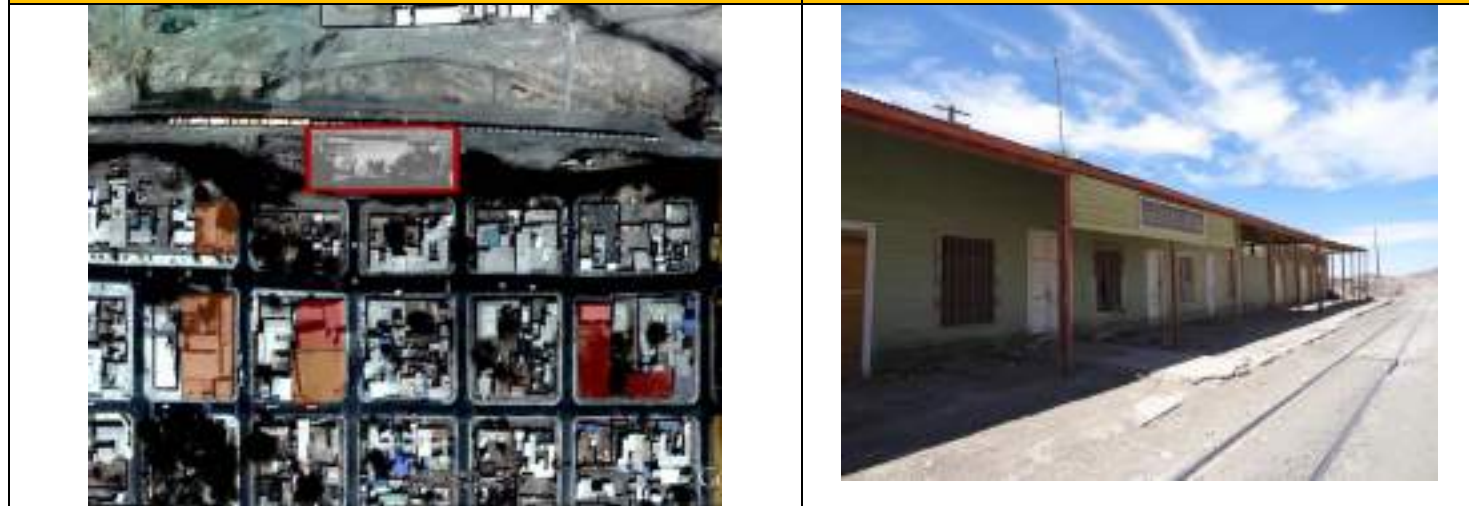
2.- PLANO DE UBICACIÓN **3.- FOTO DEL INMUEBLE**

Edificio aislado Volumen de 1 piso, de estilo típico Neoclásico Inglés. Construcción enteramente en madera de pino tipo Oregón, que se dice fue traída en abundancia desde EEUU como lastre por los veleros que venían a cargar salitre.

Se recomienda incorporar este edificio como inmueble de conservación histórica dado su valor arquitectónico e histórico y el deterioro al cual está expuesto al no contar con un instrumento legal que lo pueda recuperar.

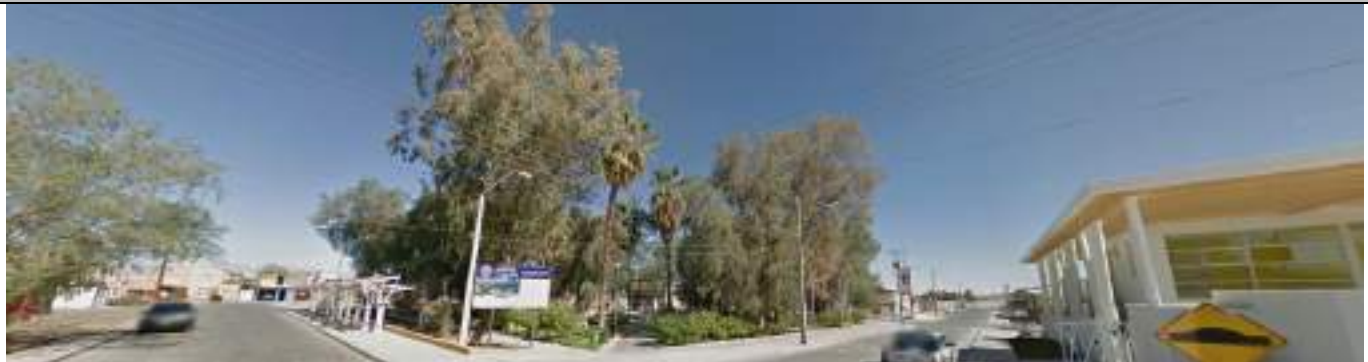
FOTOGRAFÍA CONTEXTO URBANO

La Estación de trenes de Sierra Gorda, se inserta hacia el costado norte de la trama urbana del poblado, como remate de la calle O'Higgins, relacionada con el parque principal por medio de la Avenida Bolívar, y paralela a una cuadra de la ruta Nacional 25. Además de su importancia histórica relacionada con el mineral de Caracoles, este edificio, junto al área del ferrocarril de Baquedano son los cabezales jerárquicos de un sistema mayor que complementa con el grupo de vestigios arqueológicos se ubican geográficamente entre las dos áreas urbanas de la comuna presentando un alto grado de accesibilidad y visibilidad. En su mayor parte corresponden a ex oficinas salitreras
